小牧市市民会館ホール改修にともなう室内音響設計*

千葉朝子, 浪花克治 (森本浪花音響計画)

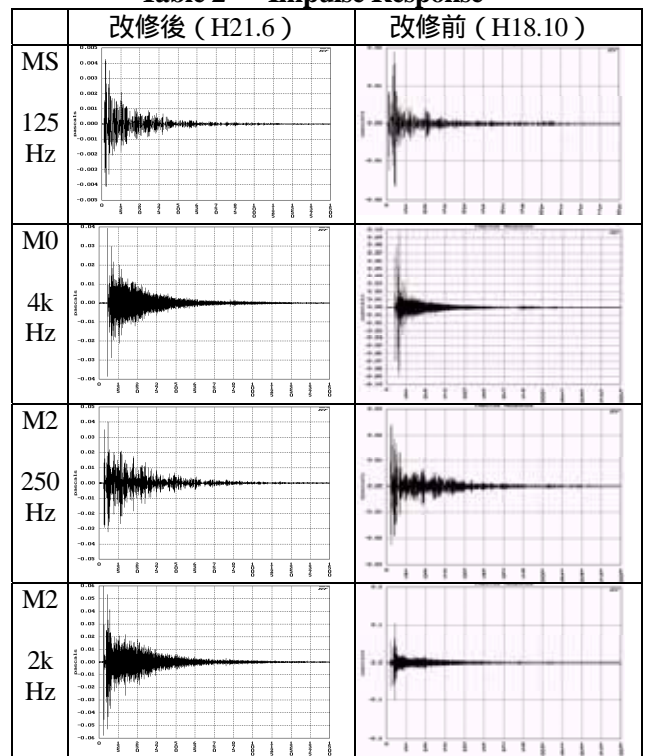
Table 2 Impulse Response

125ms/div. 1/1 オクターブバンド中心周波数で表示

残響時間(測定値平均)は改修前とほぼ同じだが、一定時間間隔で到達していた反射音を補完する反射音が確保されていることをエコータイムパターン観測結果から確認できた。音圧レベル分布についても最前列の音圧レベルが上昇したため 2kHz でばらつきが大きくなっている。
